**P.A. – S.p.A. – EQUIPAGGIAMENTI TECNICI DEL LAVAGGIO**

## Istruzioni per il corretto montaggio del tubo all'ingresso della pistola RB 65 *Correct tube assembly instructions on the RB65 inlet*

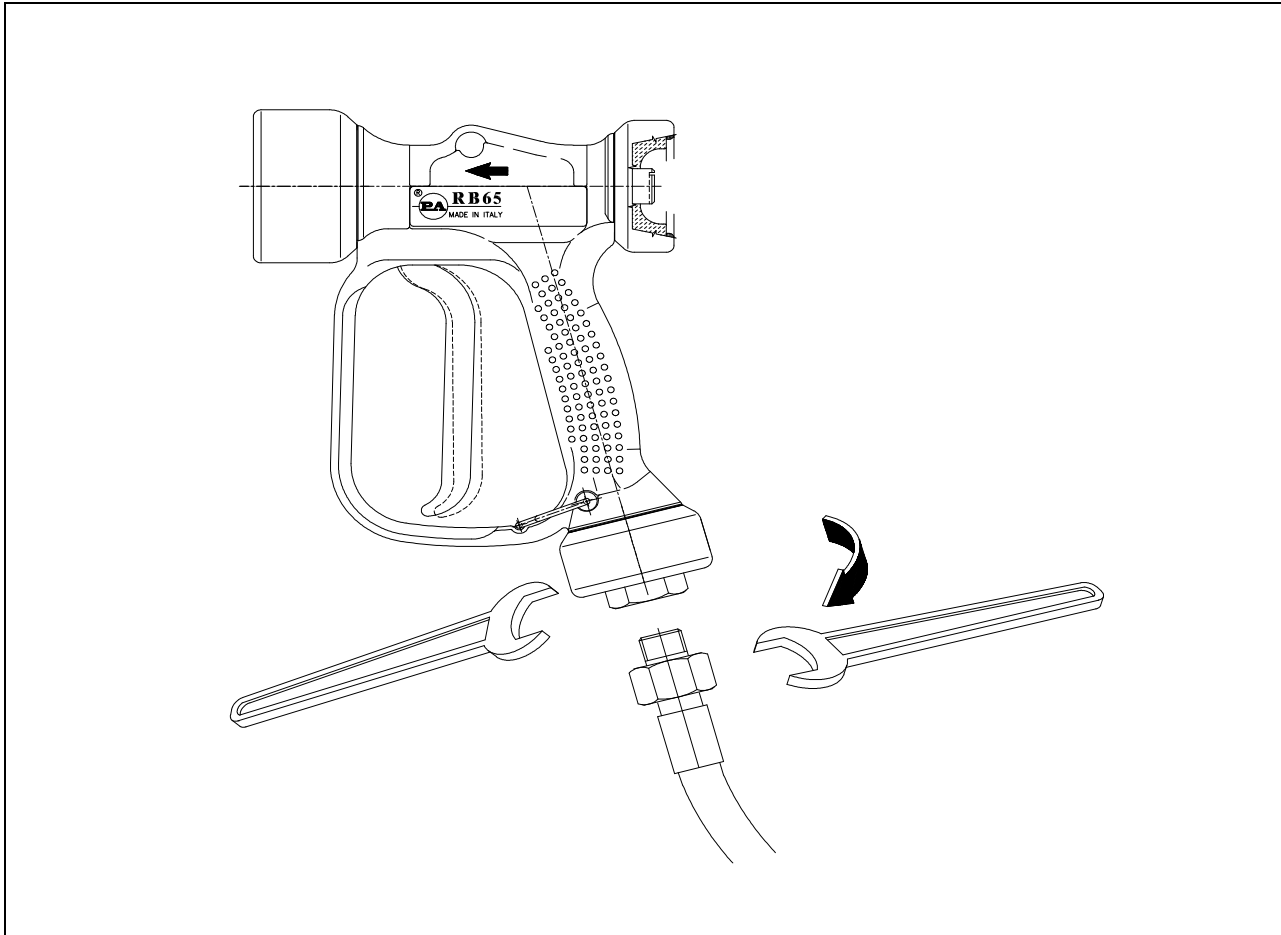
**Fig. 1**

Se non si opera in questo modo, la coppia viene trasmessa al tubo che si trova all'interno dell'impugnatura che viene quindi ulteriormente avvitato all'interno del corpo della pistola.

Superando la coppia di serraggio prevista, la loctite non fa più tenuta e si hanno perdite fra tubo e corpo della pistola. Avvitando ulteriormente, si provoca una deformazione plastica del corpo della pistola fino ad arrivare alla rottura della filettatura o alla rottura del particolare.

*In not applying this procedure, the torque is transmitted to the internal tube in the hand-grip and therefore subsequently tightened on the internal part of the gun body.*

*By exceeding the foreseen torque wrench setting, the Loctite no longer seals and consequently there are leakages between the tube and the guns body. To screw down further will cause a plastic deformation of the gun body producing the rupture of the thread or the complete body.*

Montare il tubo di entrata nella pistola avendo cura di bloccare con una chiave il raccordo esagonale posto alla base dell'impugnatura ( vedi Figura 1).

*Assemble the inlet tube to the gun, taking care to lock with a key the hexagonal connection placed at the base of the hand-grip.*
